## DECLARAÇÃO DE VISTORIA DO IMÓVEL

Identificação da obra: Reconstrução do muro de contenção de solos.

Proprietário: Instituto Federal Catarinense – Câmpus Fraiburgo

Localização: Rua Cruz e Souza, nº 100, Centro, Fraiburgo, SC.

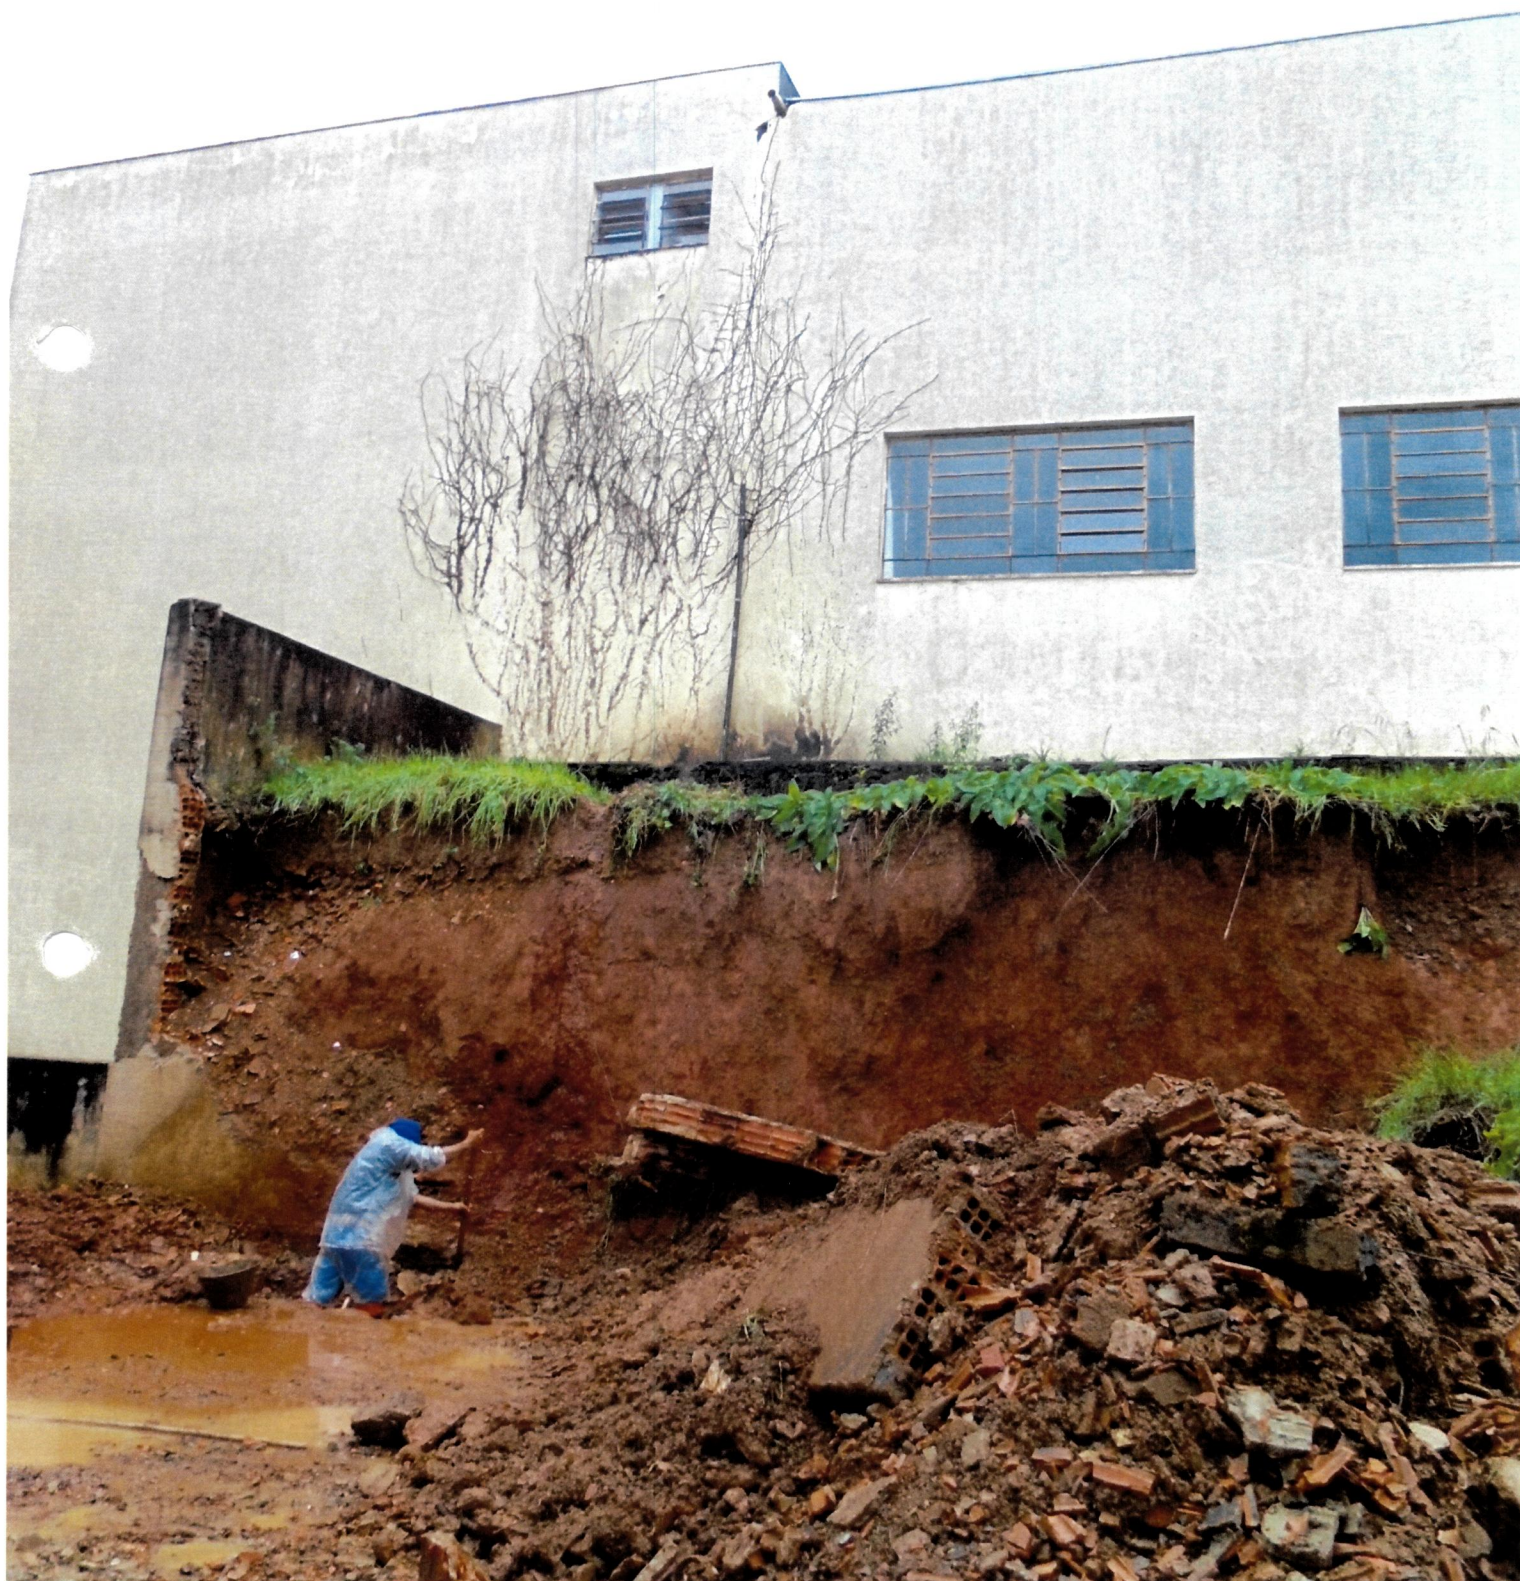
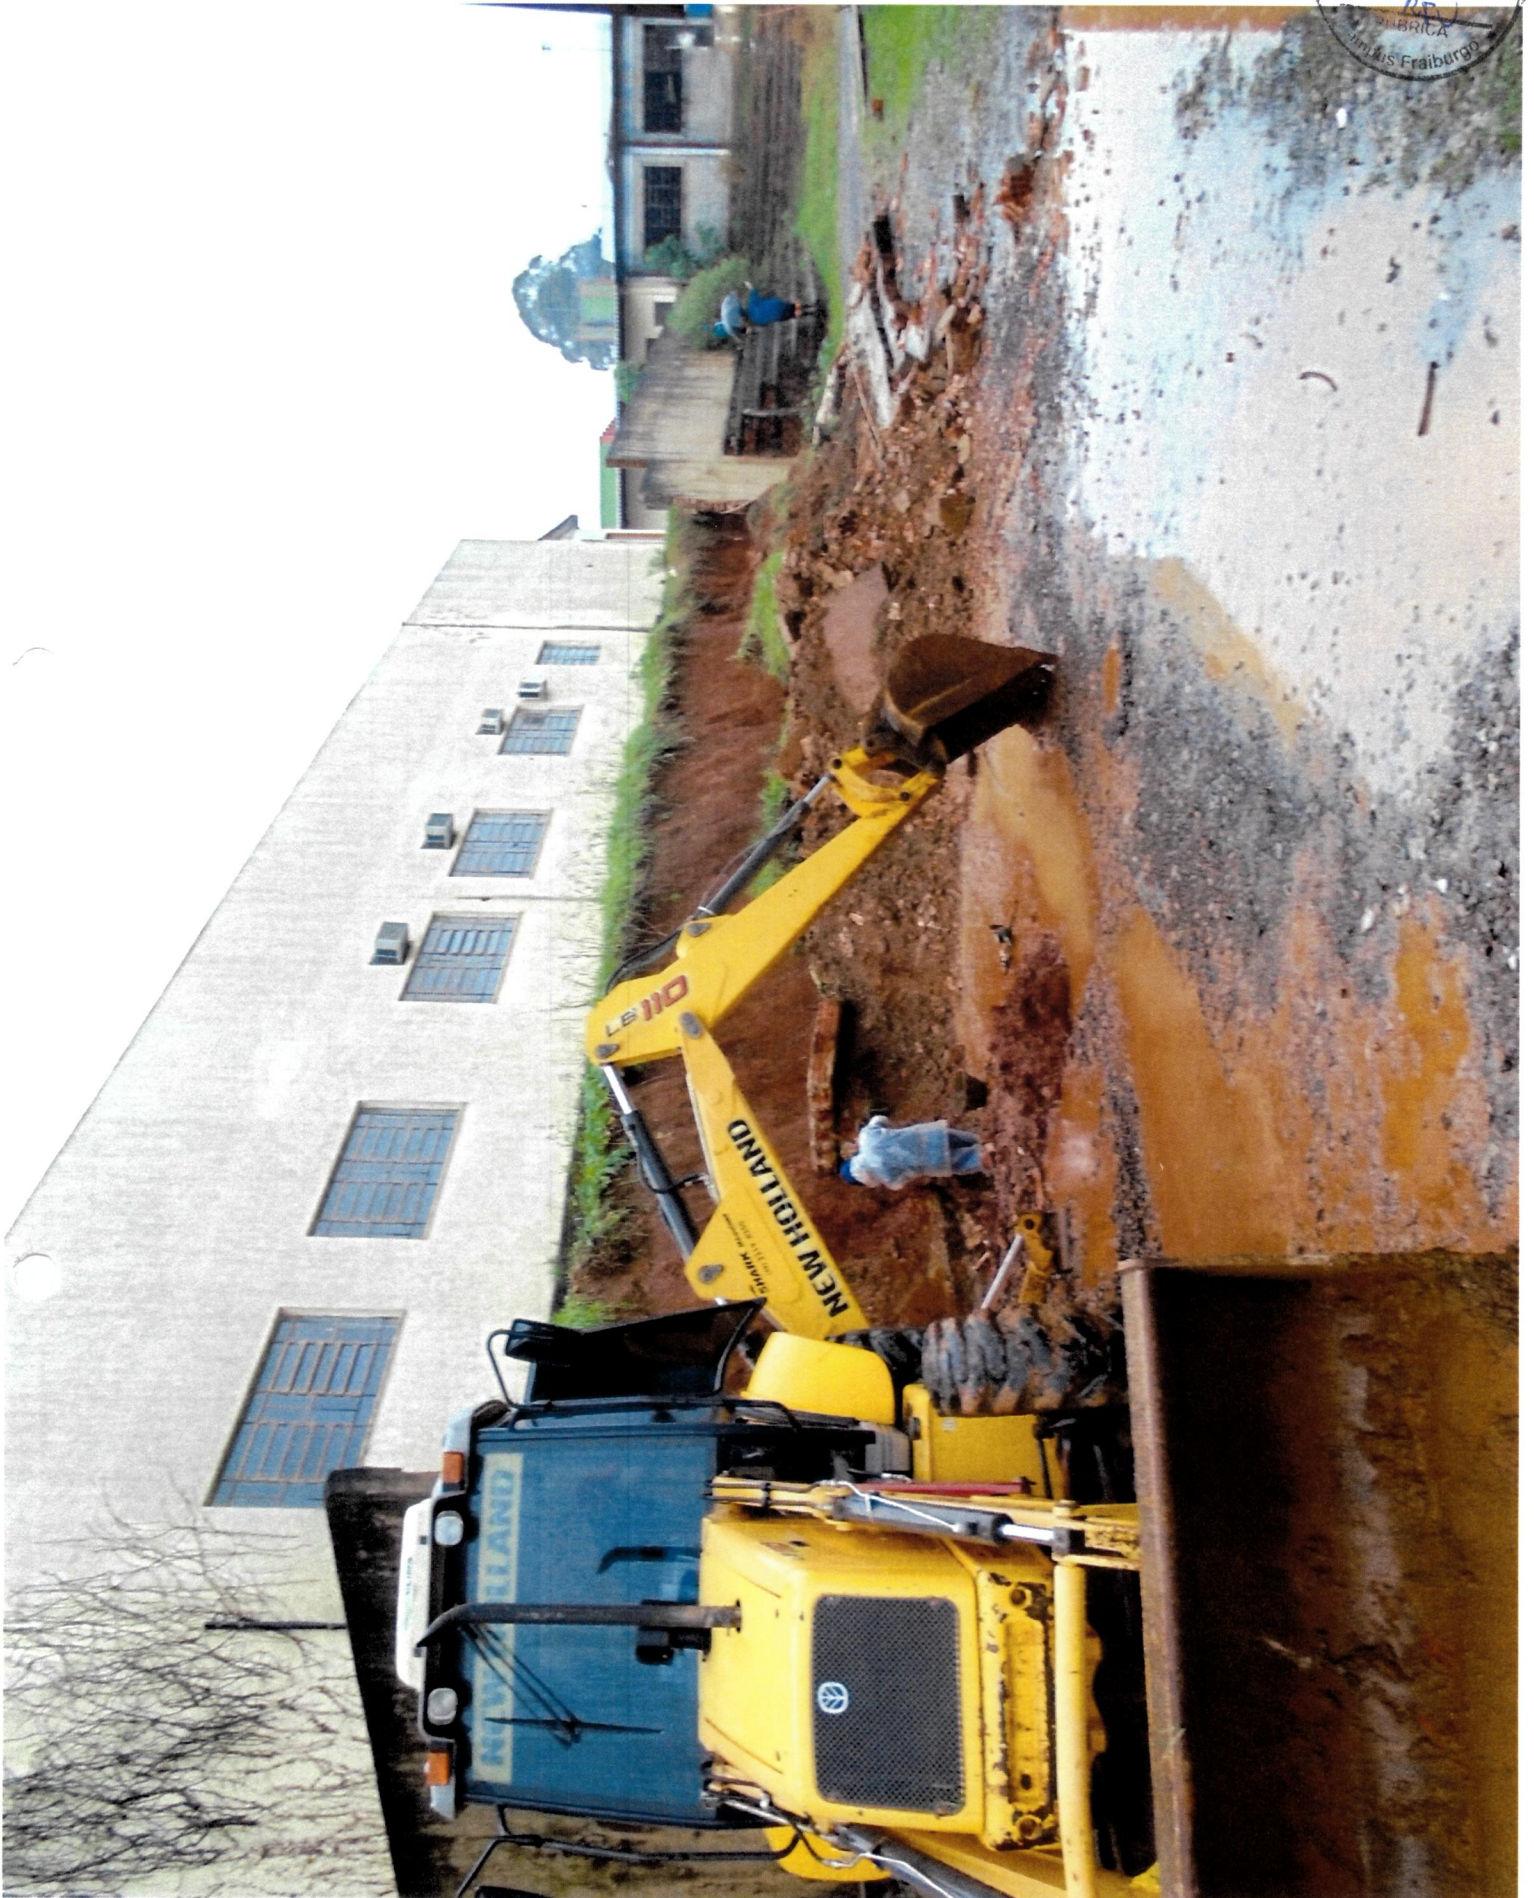
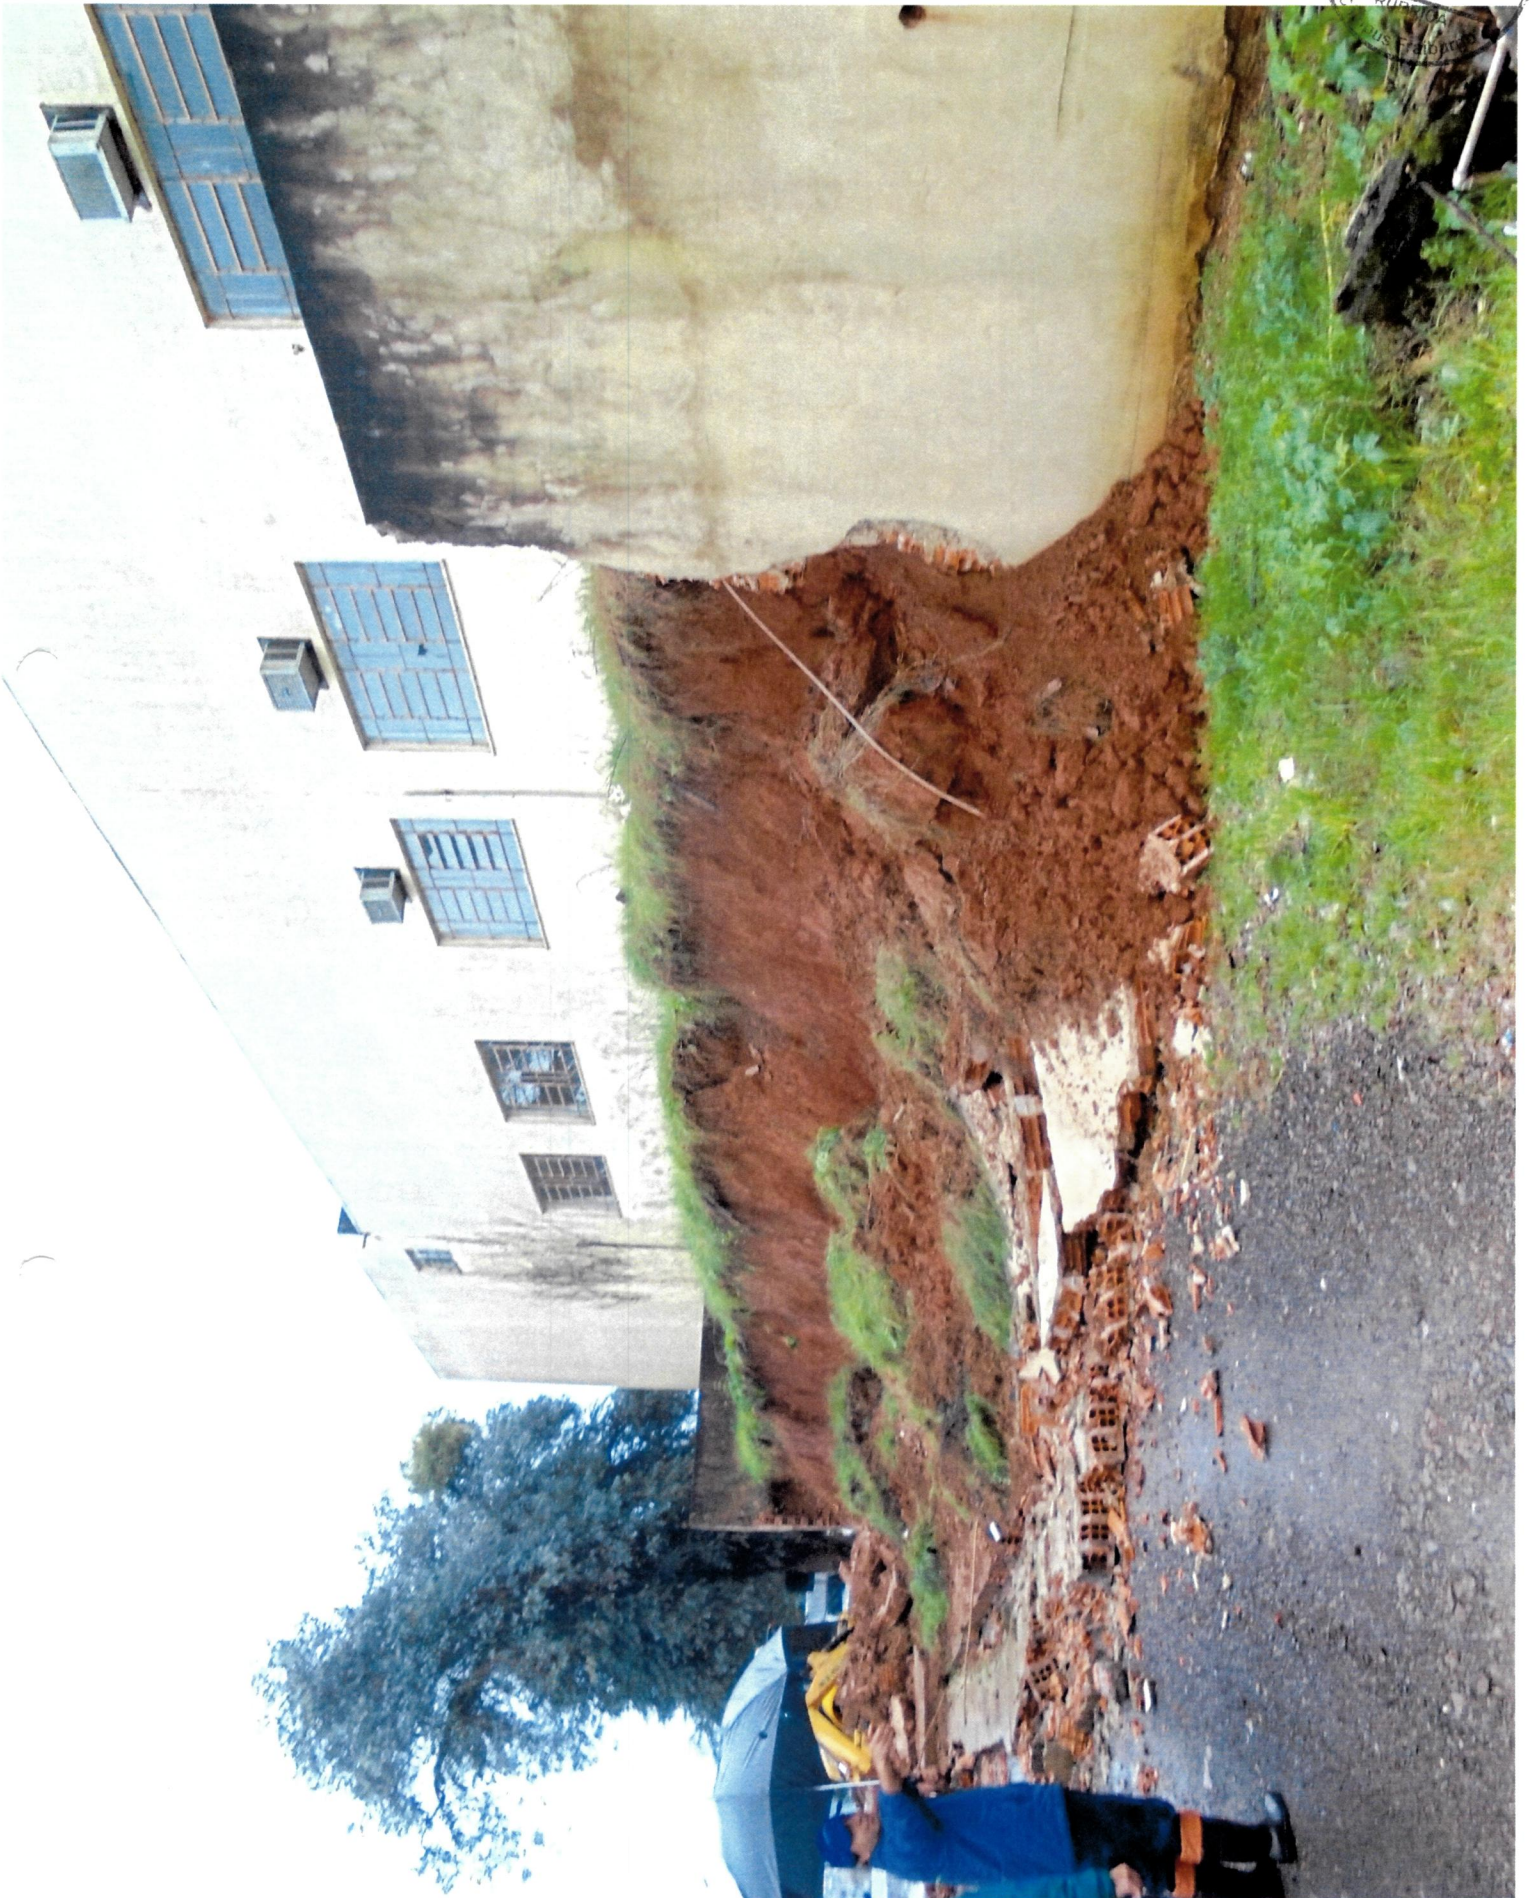
Em visita ao local de ocorrência do desabamento do muro de contenção de solos, em forma parcial. A construção existente é constituída por um muro em alvenaria de bloco cerâmico sem função estrutural, com extensão da área que entrou em colapso correspondente a 31,00m(trinta e um metros), por 3,50m(três metros e cinquenta centímetros) de altura em ponto inicial do muro próximo a rua cruz e souza, com seu ponto final em aclave de 4,20m (quatro metros e vinte centímetros), com 5,00m(cinco metros) de distância da edificação principal tanto no ponto inicial quanto ao final, o solo que encontra-se entre o muro que entrou em ruínas e a parede da edificação principal apresenta coloração avermelhada escura, característica de solos argiloso, com grãos finos e alta absorção de água, sobre o solo uma capa de 0,30cm(trinta centímetros) de vegetação rasteira comum na região, o muro não apresenta estrutura em concreto armado e sistema de drenagem de águas pluviais, ainda como fator agravante, parte da contribuição e arrecadação das águas pluviais advindas do telhado são lançadas diretamente sobre o solo entre a edificação principal e muro de contenção em ruína. Sendo assim necessário projeto de um muro de contenção de solos, baseado nas normas de ABNT-NBR-6112 e 6118, que envolve estruturas edificantes contentoras de solos e sistemas de drenagem de águas pluviais, além de implantação de impermeabilização da estrutura em contato com solo. A Obra é

considerada emergencial devido à possibilidade de novo deslizamento de terra e como agravante o livre escoamento da terra pelas águas em espaço antes ocupado muro de contenção, podendo atingir fundações da edificação principal, após seu arrasto. Na compatibilização ao projeto de reforma onde será ampliado os banheiros femininos e masculinos em direção ao muro de contenção, e casa de gás, deverá atender as especificações dos projetos, memoriais e planilha orçamentária e ter um cuidado especial com a edificação antiga para evitar danos irreversíveis.
